# Die Asdorf ( Asdorfer Bach )

Ein Beitrag zum Erhalt und zur Verbesserung der strukturellen und ökologischen Vielfalt eines Gewässers

*Im Folgenden wird versucht, ausgehend von den aktuellen ökologischen und chemischen Zustandsbewertungen und strukturellen Kartierungen mit Hilfe des Strahlwirkungs- und Trittsteinkonzeptes den strukturellen und damit verbunden den ökologischen Zustand der Asdorf im rheinland-pfälzischen Teil zu erhalten und weiterzuentwickeln. Dabei wird zuvor ein Überblick über die Grundlagen der heutigen Gewässerbewirtschaftung, der aktuellen Gewässerbewertung, der bekannten Belastungen, über die bisher erfolgten Maßnahmen und die Aktivitäten der BUND-Kreisgruppe am Gewässer gegeben.*

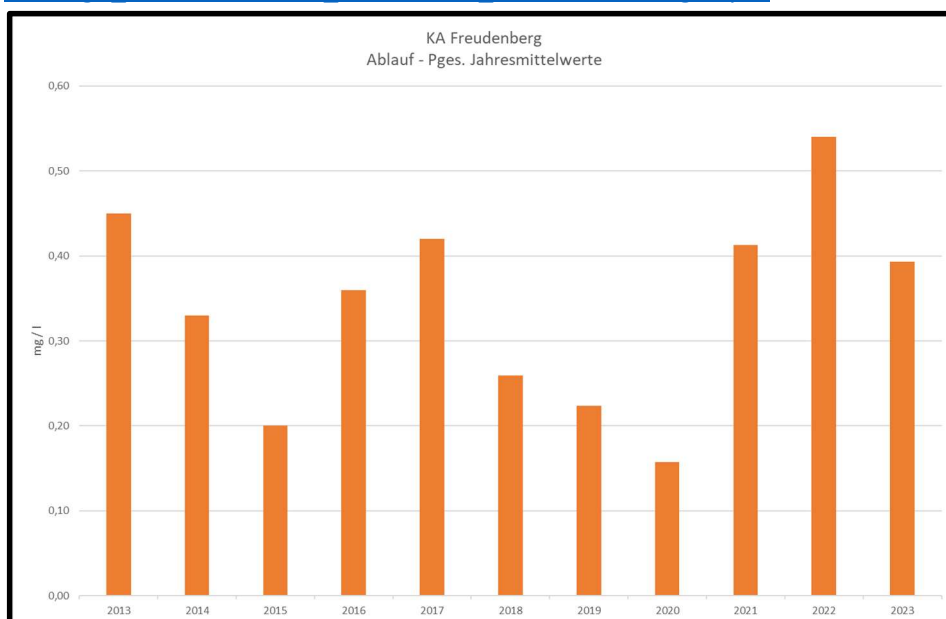
Die seit 2017 stark verringerten Phosphor Ablaufwerte steigen seit 2021 wieder an. Grund dafür könnte der verringerte Einsatz von Fällmitteln sein, die in der Coronakrise aufgrund von Beschaffungsproblemen eingespart wurden.

Nach aktueller Rücksprache mit der Bezirksregierung Arnsberg wurde in 2023 in der neuen Wasserrechtlichen Erlaubnis der Kläranlage Freudenberg der Betriebsmittelwert für Phosphor auf 0,40 mg/l und für Ammoniumstickstoff auf 0,15 mg/l abgesenkt! Dabei wurde der sensiblen Situation an der Asdorf im Hinblick auf die hohe Abwasserlast Rechnung getragen. Bezüglich des beobachtbaren oben dargestellten Anstiegs der Phosphorwerte ergab die Anfrage, dass die Einsparung bzw. der effektive Umgang mit Fällmitteln von der Obersten Wasserbehörde landesweit ausgegeben wurde. Grund waren bestehende Engpässe in den Lieferketten von Fällmitteln. Dabei stand das Ziel Belastungsstöße zu vermeiden und die Einhaltung der Überwachungswerte im Vordergrund.

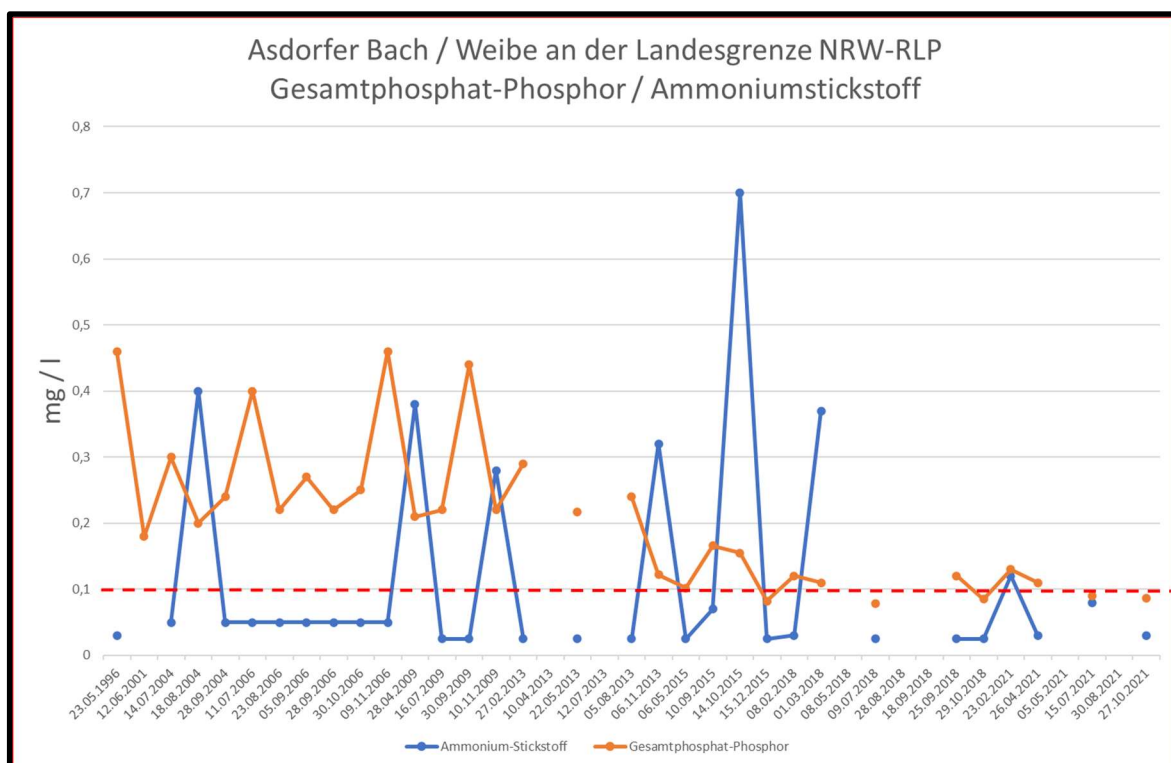
Im Gewässer spiegelt sich der o.a. Trend einer etwas höheren Ablaufkonzentration der Kläranlage ab 2021 so nicht wider. Hier kommt wohl der Verdünnungseffekt der Plittersche zum Tragen, die unterhalb der Einleitung von rechts in die Asdorf mündet. Seit 2018 wird der Orientierungswert von 0,1 mg/l bzgl. NH<sub>4</sub>-N und Pges. fast immer eingehalten ( s.o. ).

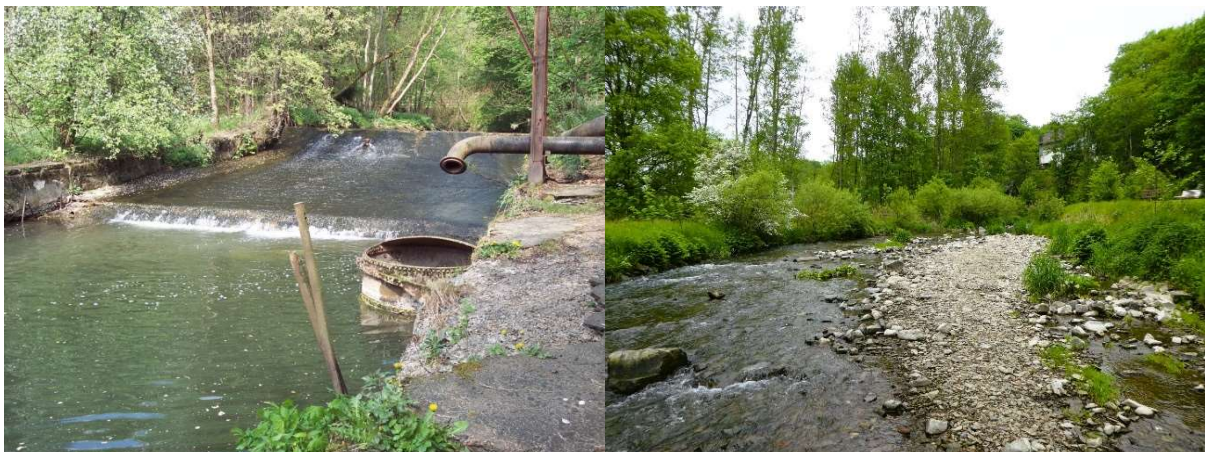
Wehr ehem. Friedrichshütte vor und nach dem Umbau

- Wehr in Wehbach
- Wehr ehem. Friedrichshütte ( siehe Fotos )
- Querbauwerk von Hövelsches Wehr mit Umgehungsgerinne ( siehe Fotos )
- Querbauwerk ehemalige Grubenbahn

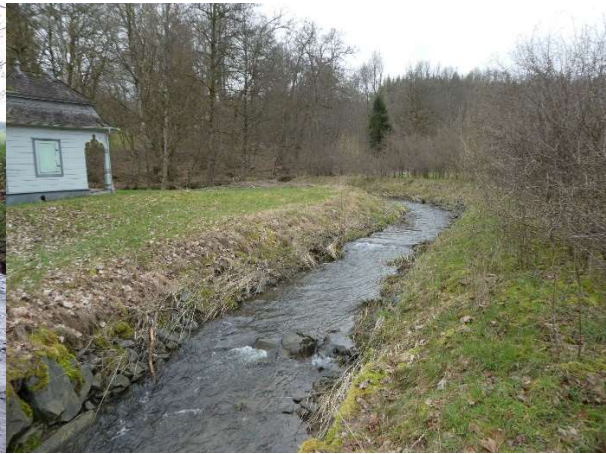
Wehr von Hövel mit Umgehungsgerinne

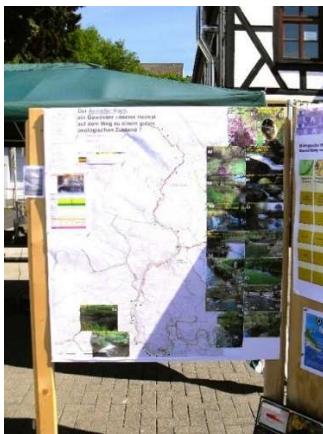
Strukturgütekarte Asdorf

Beim Kreisheimattag thematisierten wir zum ersten Mal die Ökologie der Asdorf durch ein großes Plakat mit den Strukturgütekarten der gesamten Asdorf in NRW und RLP. In einem Aquarium konnten die Fische die auch in der Asdorf vorkommen beobachtet werden und auch das Makrozoobenthos der Asdorf konnte mittels Stereolupe betrachtet werden.

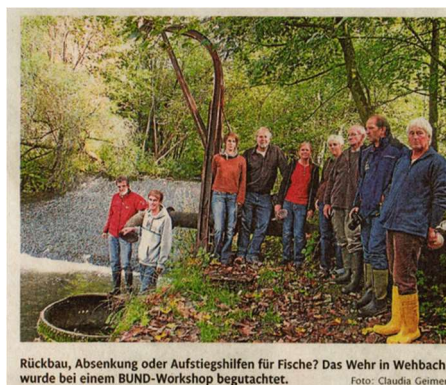
Rückbau, Absenkung oder Aufstiegshilfen für Fische? Das Wehr in Wehbach wurde bei einem BUND-Workshop begutachtet. Foto: Claudia Geimer

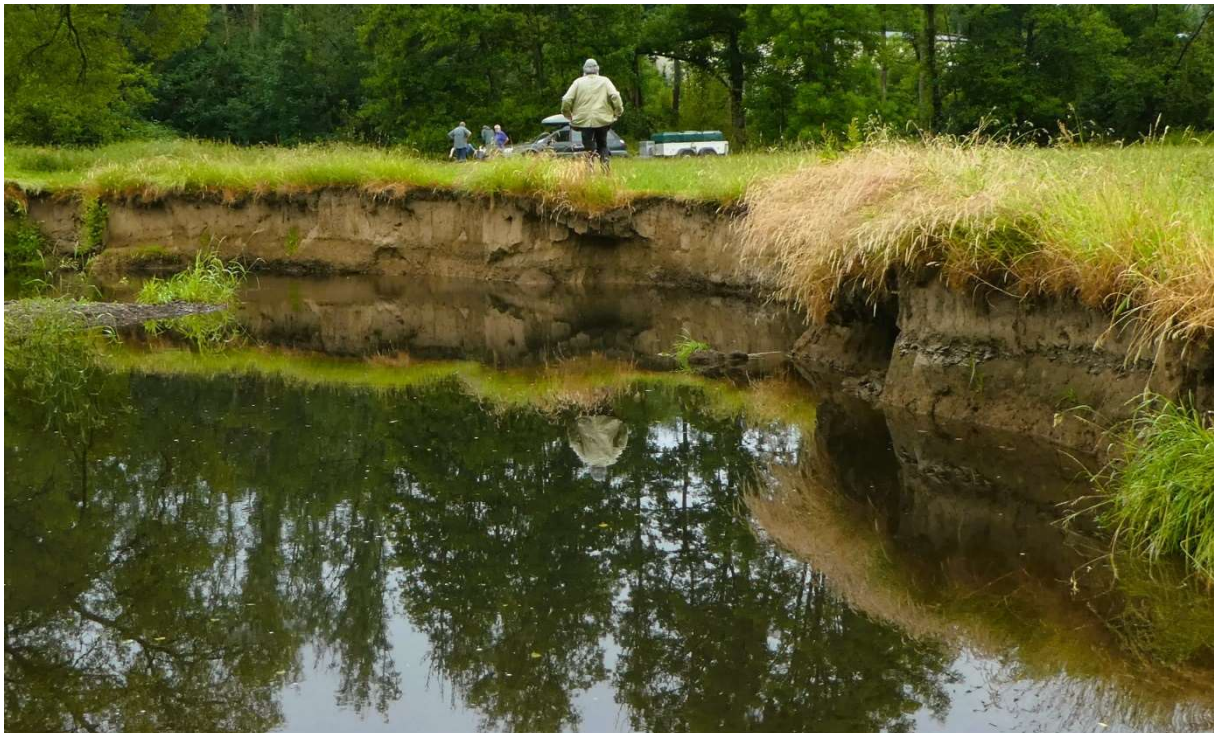
Der Abschnitt Nr. 6 weist stellenweise, gut sichtbar durch die hohe Seitenerosion, zumindest zeitweise einen höheren hydraulischen Stress auf. An der Asdorf gibt es keinen Pegel.

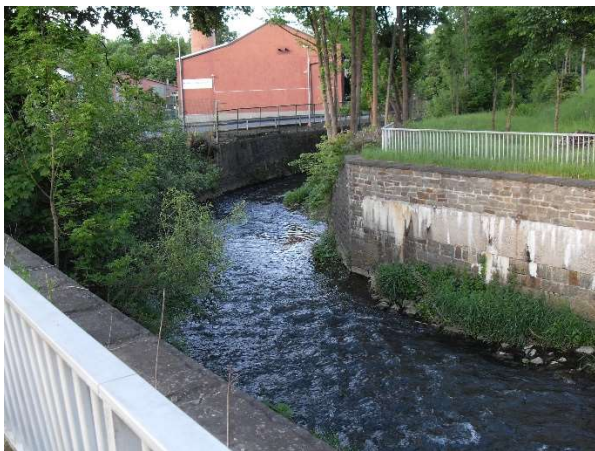
Anmerkungen : Länge 1600m; die eigentliche degradierte Strecke beläuft sich auf nur 500m, das sind die letzten Abschnitte bis zur Mündung in die Sieg ( Überbauung ); das Ufer wird in der GSGK überwiegend mit „3“, „mäßig beeinträchtigt“ bewertet, auch ist die Sohle unverbaut. Obwohl die Strecke im Verhältnis zum Strahlursprung oberhalb etwas zu lang ist, kann aufgrund der strukturellen Ausstattung das Konzept dennoch greifen. In diesem Abschnitt liegt außerdem die Makrozoobenthos Messstelle, die sowohl nach HMWB- wie auch nach NWB-Berechnung gemäß Asterics-Auswerteverfahren eine „gute“ Bewertung bekommen hat.

*Kurz vor der Mündung – Überbauung*

- Uferverbau entfernen
- Totholz belassen / einbringen
- Belassen und Fördern der beginnenden

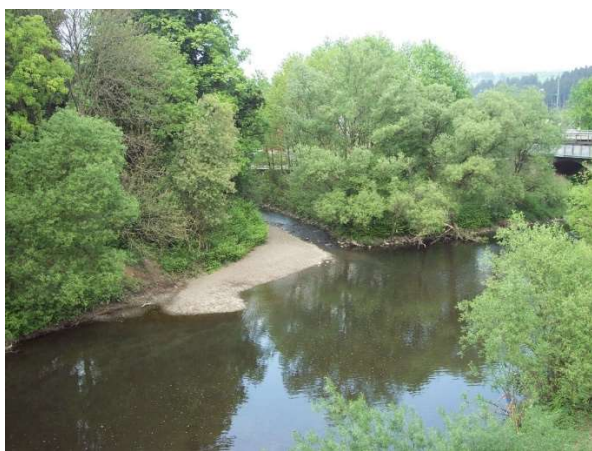
*Mündung in die Sieg*

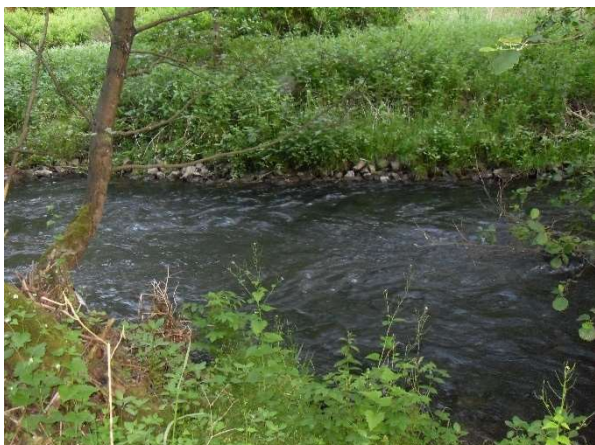
Uferstrukturierung

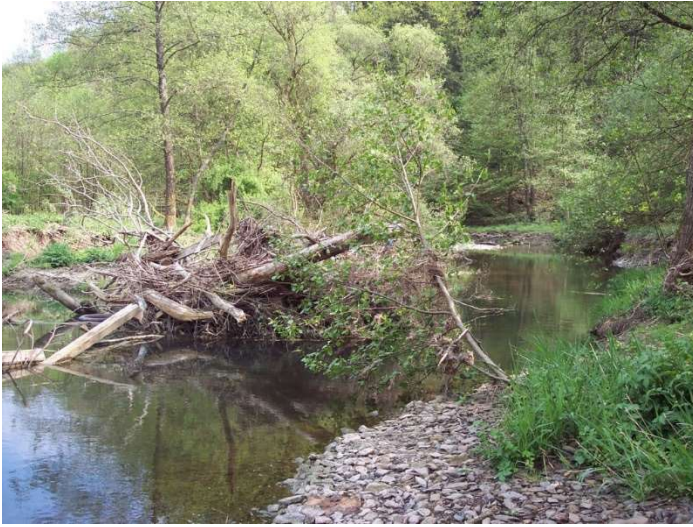
## **Abschnitt 2 – Strahlursprung ca. 600m – Bereich ehem. Freibad**

- Belassen und Schützen der naturnahen Ufer- und Uferstrukturierung und Dynamik
- Lebensraumuntypische Gehölze entfernen und durch einheimische Gehölze ersetzen

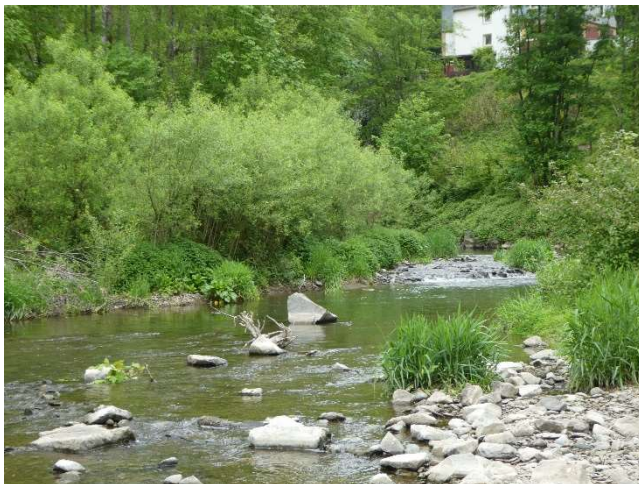
## **Abschnitt 3 – Durchgangsstrahlweg ca. 1200m – Bereich Industriegebiet ehem. Friedrichshütte**

Anmerkungen : Diese Strecke ist auch im Hinblick auf den oberhalb gelegenen Strahlursprung zu lang; jedoch ohne Querbauwerke, ohne Rückstau, ohne Sohlverbau und daher im Rahmen des Konzepts vertretbar.

- Totholz belassen / einbringen
- Uferverbau entfernen

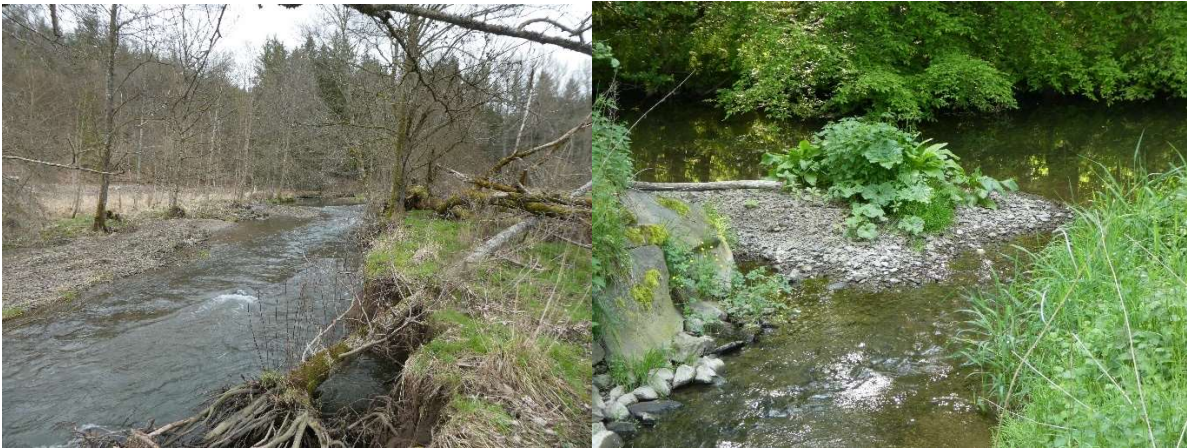
#### **Abschnitt 4 – Strahlursprung ca. 2100m -Bereich von Hövel**

*Strukturreicher Abschnitt*

*Eingang Umgehungsgerinne*

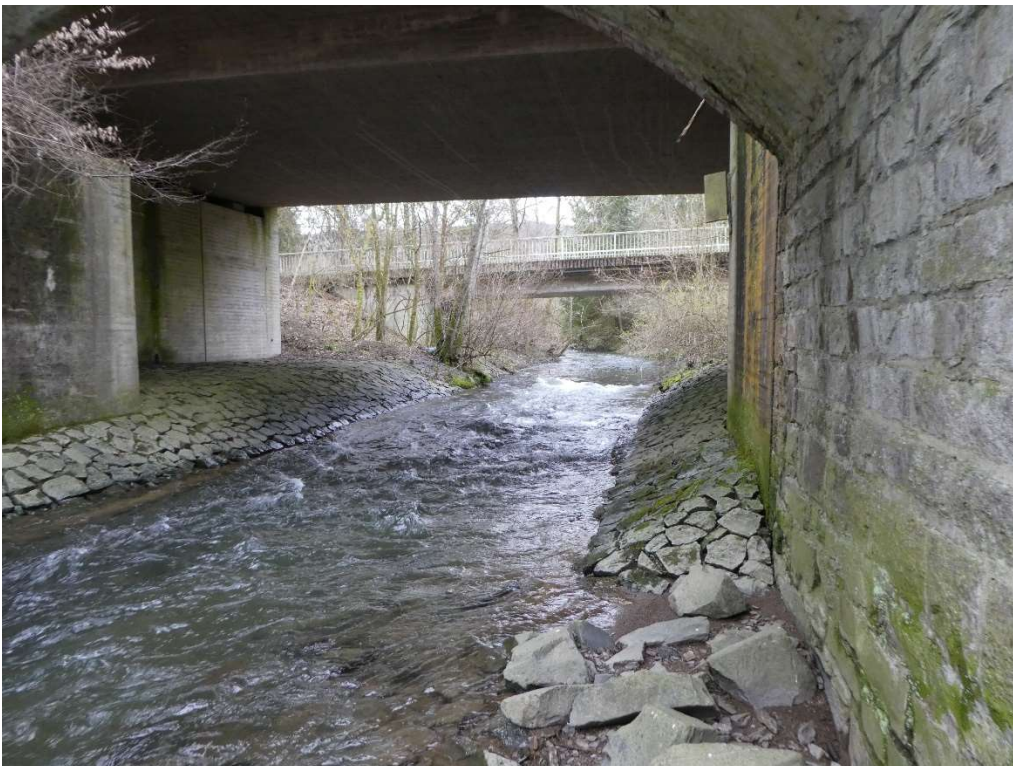
#### **Abschnitt 5 – Aufwertungsstrahlweg - ca. 150m – oh Mündung Löcherbach, Straßenbrücke**

Anmerkungen : sehr kurzer Abschnitt hätte auch zu 4 oder 5 zugeschlagen werden können

- Ökologisch verträgliche Gewässerunterhaltung

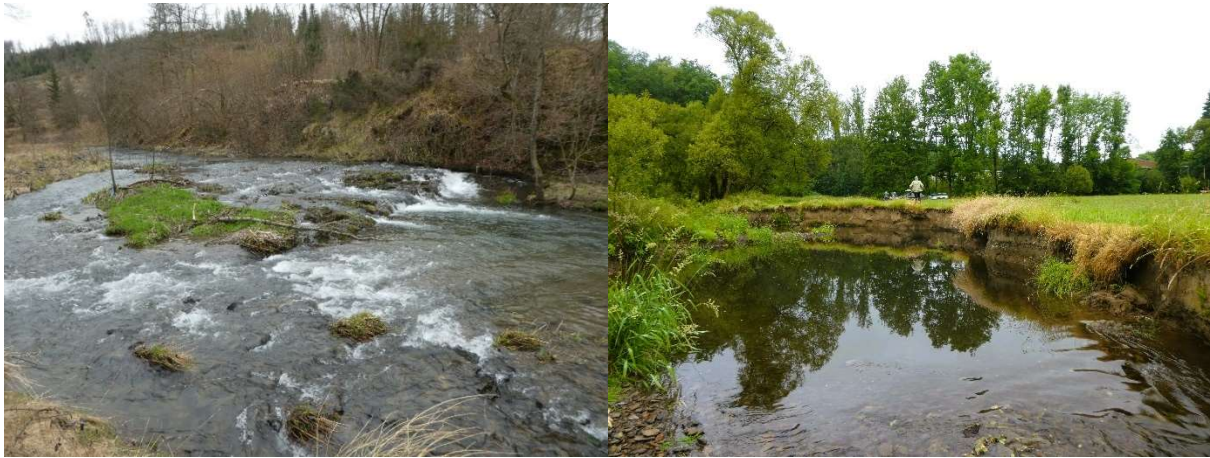
## Abschnitt 6 – Strahlursprung – ca. 1100m – Bereich Hahnhof

- Totholz belassen / einbringen
- Belassen und Schützen der naturnahen Sohl- und Uferstrukturierung und Dynamik
- Gehölzsaum ergänzen

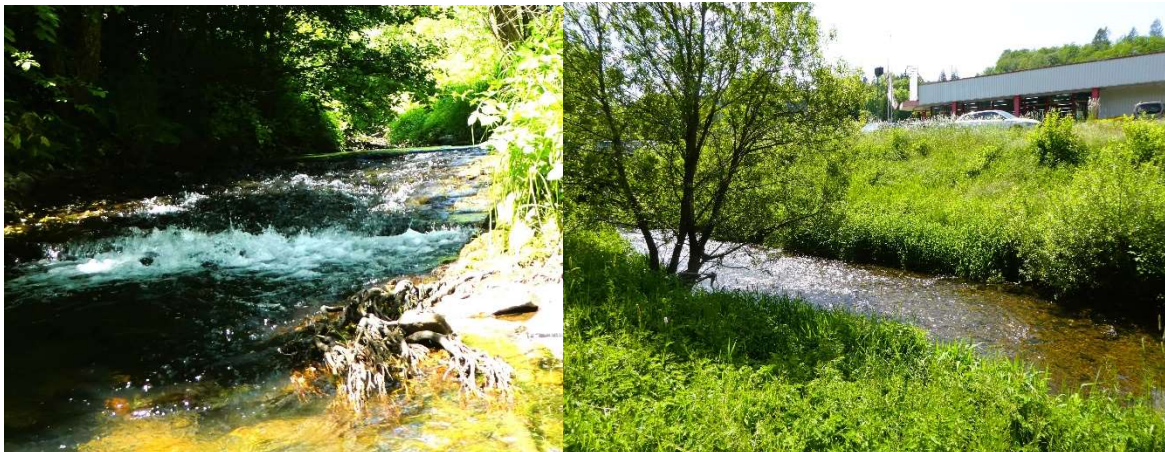
## Abschnitt 7 – Durchgangsstrahlweg – ca. 1800m – Bereich Gewerbegebiet Eicherhof

Anmerkungen : Diese Strecke ist auch im Hinblick auf den oberhalb gelegenen Strahlursprung zu lang; jedoch ohne Sohlverbau und mit einigen Ansätzen von besonderen Uferstrukturen und daher im Rahmen des Konzepts vertretbar.

- Rückbau / Umbau von 2 Querbauwerken
- Gehölzsaum anlegen

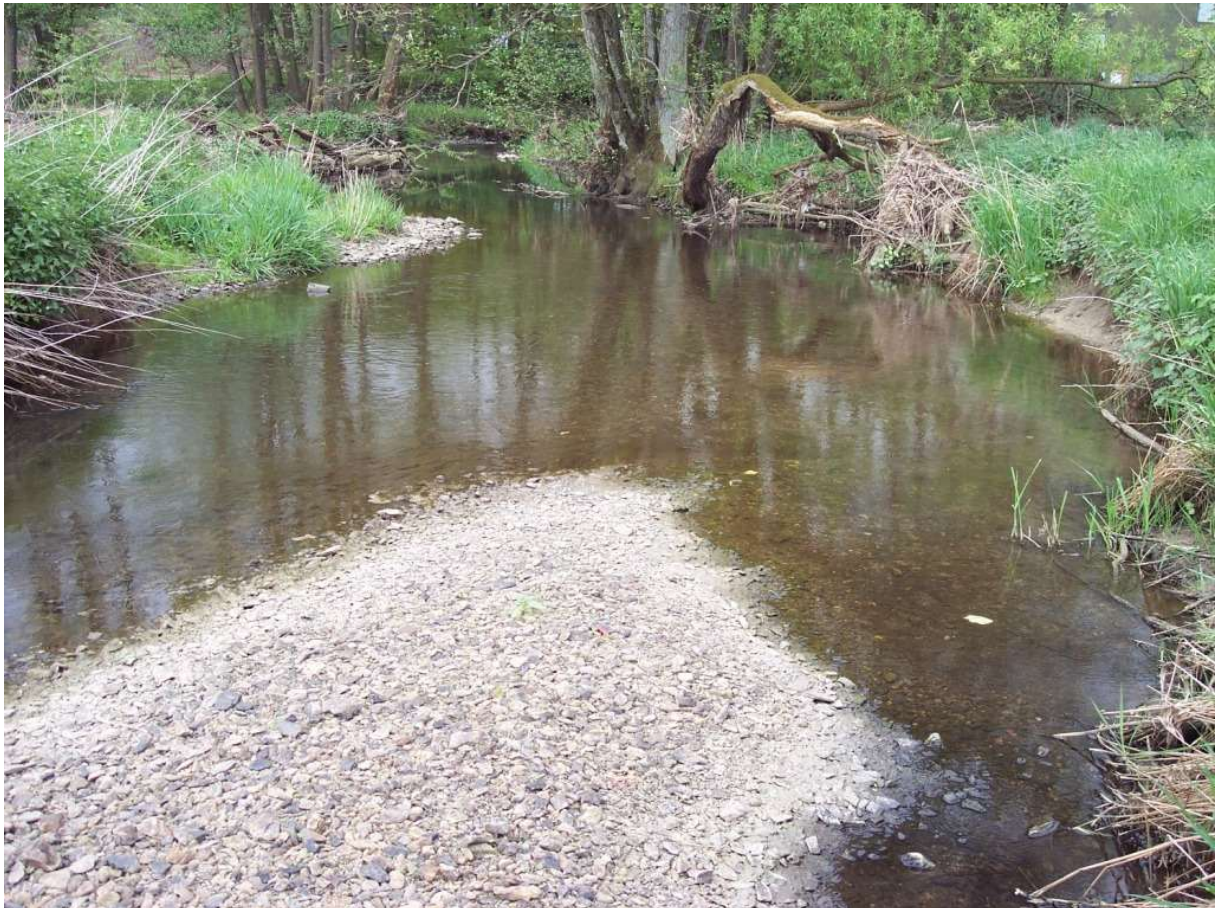
### **Abschnitt 11 – Aufwertungsstrahlweg – ca. 300m -Lohmühle**

- Totholz belassen / einbringen
- Belassen und schützen der naturnahen Sohl- und Uferstrukturierung und Dynamik
- Gehölzsaum ergänzen
- Uferverbau durch Steinschüttungen beseitigen

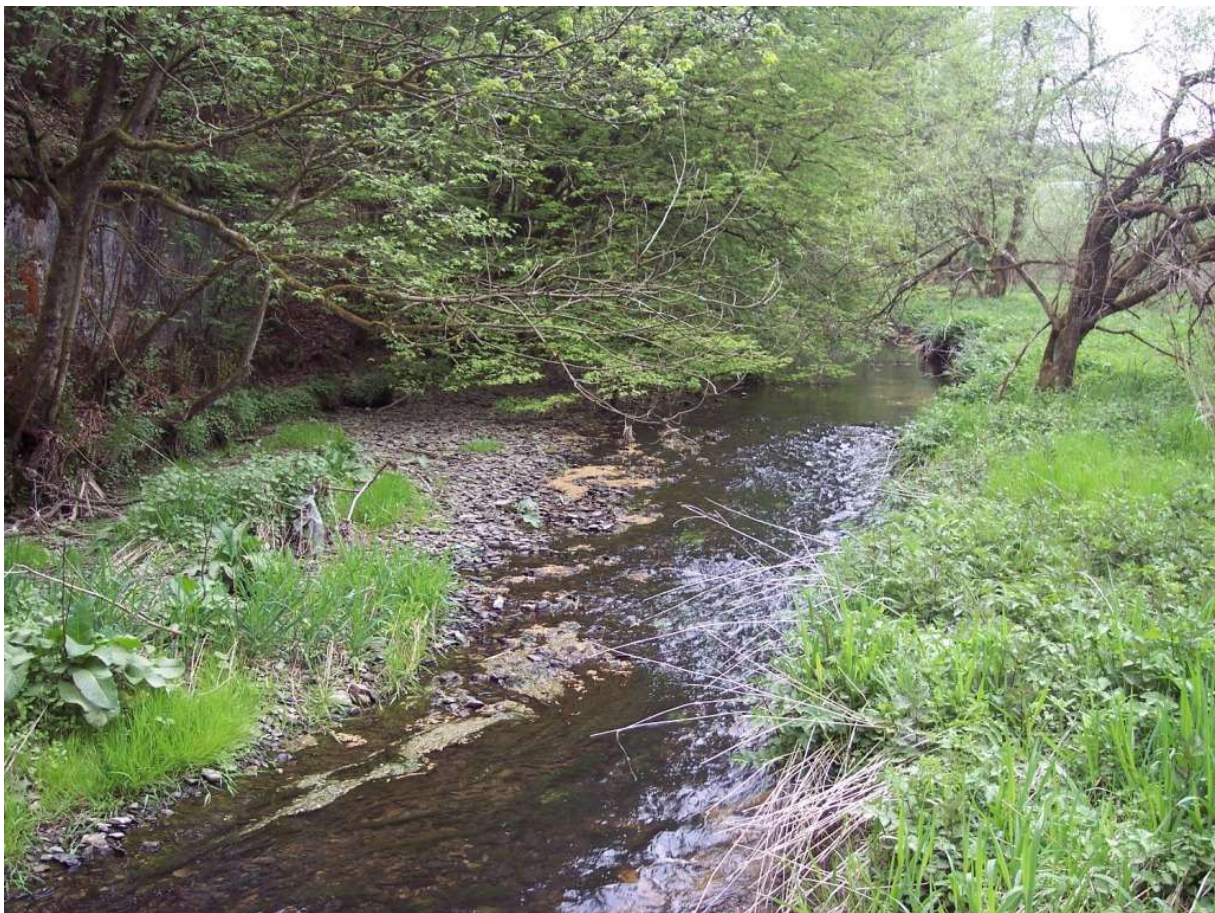
### **Abschnitt 14 – Strahlursprung – ca. 350m - Oberasdorf**

- Gehölzsaum anlegen oder ergänzen
- Totholz belassen / einbringen
